ПАСПОРТ ДОСТУПНОСТИ объекта социальной инфраструктуры (ОСИ)

№ 453 от 16 марта 2026 г.

**АКТ ОБСЛЕДОВАНИЯ
объекта социальной инфраструктуры (ОСИ)**

ГБОУ средняя общеобразовательная школа № 653 с углубленным изучением иностранных языков (хинди и английского) Калининского района Санкт-Петербурга имени Рабиндраната Тагора 195271 Санкт-Петербург, пр. Мечникова, дом 5, корпус 1, Литера А

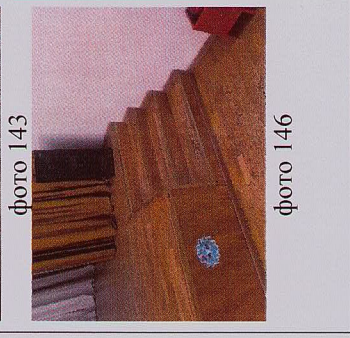
<p>фото 143</p>

<p>фото 146</p>	<p>Не обозначены освещаемые площадки для размещения, сурдопереводчиков.</p> <p>Отсутствуют кресла с вмонтированными системами индивидуального прослушивания.</p> <p>В зале расположена сцена Сцена оборудована лестницей. На краевых ступенях отсутствует контрастная маркировка проступей краевых ступеней лестницы для инвалидов по зрению Отсутствуют опорные поручни Ширина марша лестницы менее нормы 1,17м. Отдельный вход на сцену Входная площадка оборудована лестницей. На краевых ступенях отсутствует контрастная маркировка проступей краевых ступеней лестницы для инвалидов по зрению</p>	<p>К,О,С,Г,У</p> <p>Г</p> <p>С</p> <p>С</p>	<p>-Перед сценой, в первом ряду, а также в центре зала или по его бокам следует предусматривать индивидуально освещаемые площадки для размещения, сурдопереводчиков п.8.6.6 СП59.13330.2020</p> <p>-Предусмотреть систему усиления звука (индивидуальных беспроводных устройств) для посетителей с нарушением слуха п. 8.1.10 СП 59.13330.2020 обозначить вход в помещении знаком для информирования посетителей с нарушением слуха (ГОСТ Р 52131 - 2019)</p> <p>-На проступях краевых ступеней установить противоскользящую контрастную полосу общей шириной: 0,08 - 0,10 м., п.6.2.8 СП59.13330.2020</p> <p>-Вдоль обеих сторон лестницы необходимо устанавливать ограждения с поручнями на высоте 0,90 м, и 0,70 м. п.6.2.11 СП.59.13330.2020</p> <p>-Ширина лестничного марша лестницы должна быть не менее 1,35 м. п.5.1.12 СП.59 13330.2020</p> <p>-На проступях краевых ступеней установить противоскользящую контрастную полосу общей шириной: 0,08 - 0,10 м., п.6.2.8 СП59.13330.2020</p>

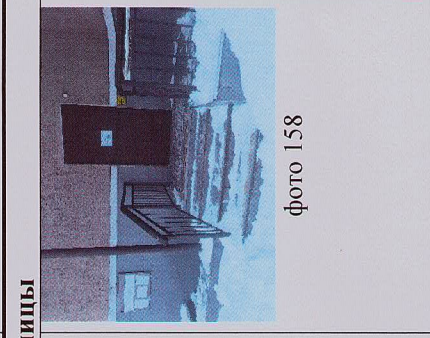
<p>фото 158</p>	<p>Отсутствует контрастная маркировка проступей краевых ступеней лестницы для инвалидов по зрению <i>(что может привести к падению в условиях проведения экстренных эвакуационных мероприятий)</i>. Лестничный марш с внутренней стороны оборудован ограждением с поручнем поверх ограждения. Ступени лестничного марша имеют разную высоту: 0,13 м.-0,18 м.</p>	<p>С</p> <p>О,С,Г,У</p> <p>О,С,Г,У</p>	<p>На проступях краевых ступеней установить противоскользящую контрастную полосу общей шириной: 0,08 - 0,10 м., п.6.2.8 СП59.13330.2020</p> <p>-Вдоль обеих сторон лестницы необходимо устанавливать ограждения с поручнями на высоте 0,90 м, и 0,70 м. п.6.2.11 СП.59.13330.2020</p> <p>-Все ступени лестниц в пределах одного марша должны быть одинаковыми по высоте подъема ступеней. п.5.1.12 СП 5913330.2020</p> <p>Капитальный ремонт Текущий ремонт</p>

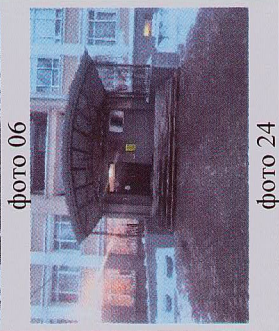
<p>фото 06</p>

<p>фото 24</p>	<p>Отсутствуют тактильно-контрастные указатели, выполняющие функцию перед предупреждающую функцию перед калиткой, наружным лестничным маршем.</p> <p>На этажах межэтажного лестничного марша, перед подъёмом по лестнице, перед спуском по лестнице, на стене отсутствуют тактильные пиктограммы с номерами этажей.</p>	<p>-Разместить тактильно-контрастные указатели перед калиткой. ГОСТ Р 52875-2018 «Указатели тактильные наземные для инвалидов по зрению».</p> <p>-Обозначить тактильными пиктограммами направления движения, этажность для инвалидов п.6.5.1 СП 59.13330.2020</p>	Текущий ремонт Организационные решения
